Evaluation of the vulnerability of the worn tissue against the natural hazard of earthquake using vector machine method (Case example: District 2 of Kerman city)

ABSTRACT

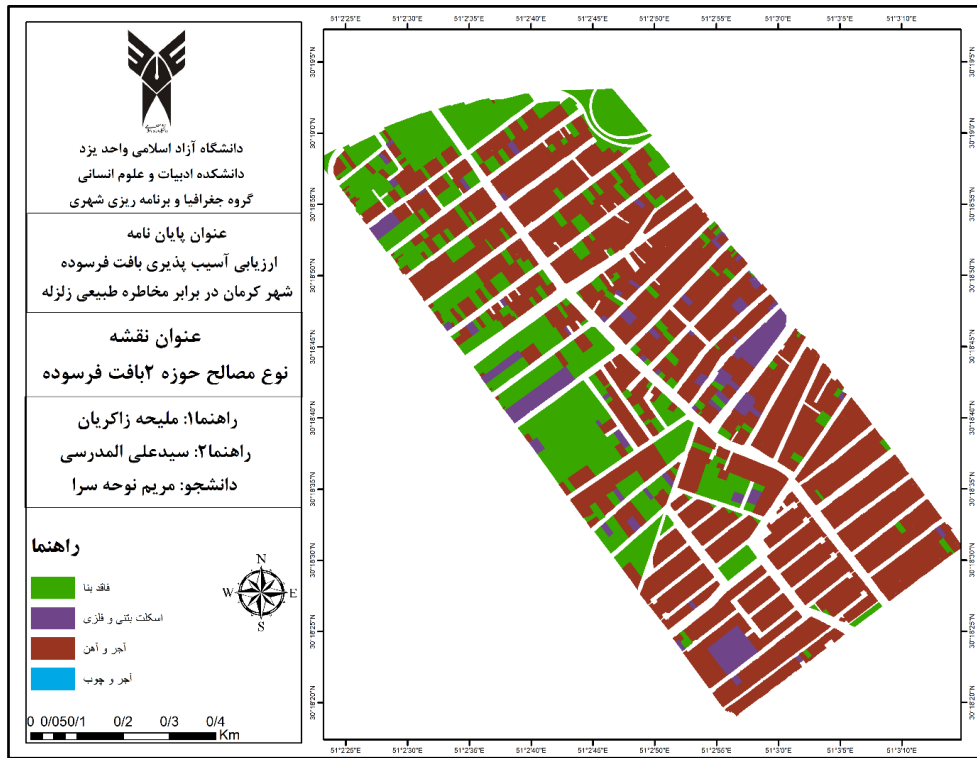
شکل ۸- نوع مصالح حوزه ۲ بافت فرسوده، (منبع: نگارندگان ۱۴۰۱)

در حوزه دو فرسوده شهر کرمان، تعداد ۱۹۵۳ بنا یعنی برابر با ۸۳/۵۶ درصد از ابنیه حوزه دو از آجر و آهن ساخته شد. پس از آن به ترتیب ابنیه احداث شده با اسکلت بتنی و فلزی با ۴/۳۳ درصد و خشت و چوب با ۰/۳۴ درصد قرار گرفت. از منظر مساحت، ابنیه ساخته شده با آجر و آهن با سهمی برابر با ۶۵/۴۱ درصد در رتبه اول قرار داشته و بعد از آن ابنیه احداث شده با اسکلت بتنی و فلزی با ۵/۴۳ درصد و خشت و چوب با ۰/۳۷ درصد در جایگاه‌های دوم و سوم قرار گرفته‌اند (همان: ۸).

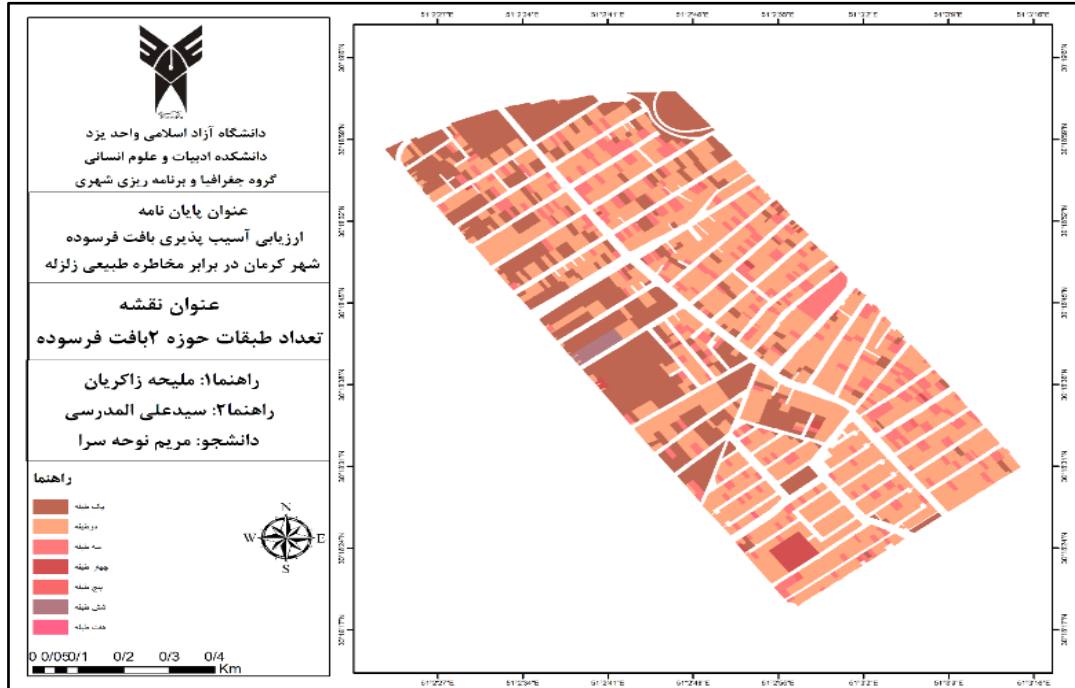
شکل ۱۰- تعداد طبقات حوزه دو بافت فرسوده، (منبع: نگارندگان ۱۴۰۱)

براساس برداشت‌های صورت پذیرفته در حوزه دو فرسوده شهر کرمان، تعداد ۱۶۵۲ بنا یعنی معادل ۷۰/۷۲ درصد از ابنیه حوزه فوق یک طبقه بوده‌اند و در رتبه‌های بعدی به ترتیب بناهای دو طبقه با ۳۷۱ بنا و سهمی معادل ۱۵/۸۸ درصد و بناهای سه طبقه با ۲۷ بنا و سهمی معادل ۱/۱۶ درصد قرار گرفته‌اند. از منظر مساحت، ابنیه یک طبقه با سهمی حدود ۵۶/۴۳ درصد در رتبه اول و پس از آن، بناهای دو طبقه با ۱۲/۶۶ درصد و سه طبقه با ۱/۳۱ درصد قرار داشته‌اند. لازم به ذکر است که حدود ۲۷۵ پلاک از برداشت‌های انجام پذیرفته فاقد بنا بوده که حدود ۲۸/۷۹ درصد از مساحت کل حوزه دو را شامل می‌گردد.

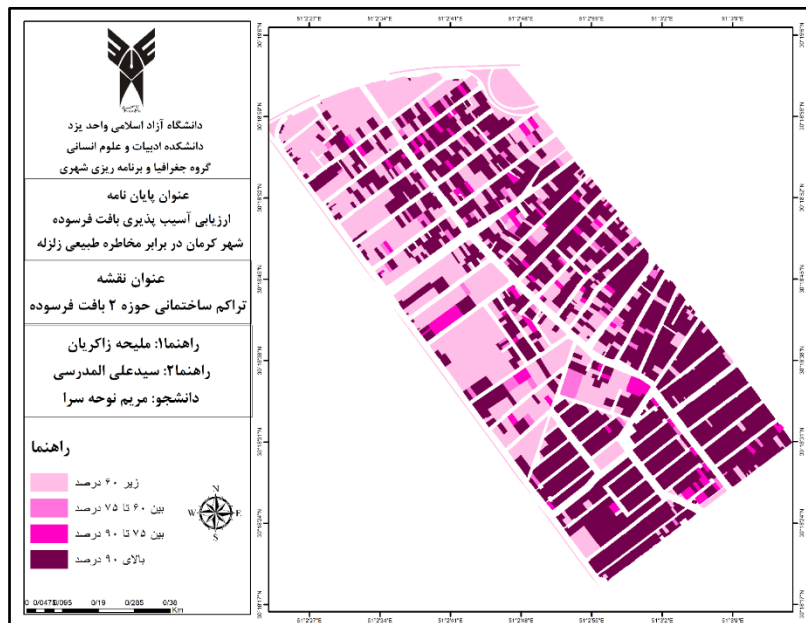
شکل ۱۱- تراکم ساختمانی حوزه دو بافت فرسوده، (منبع: نگارندگان ۱۴۰۱)

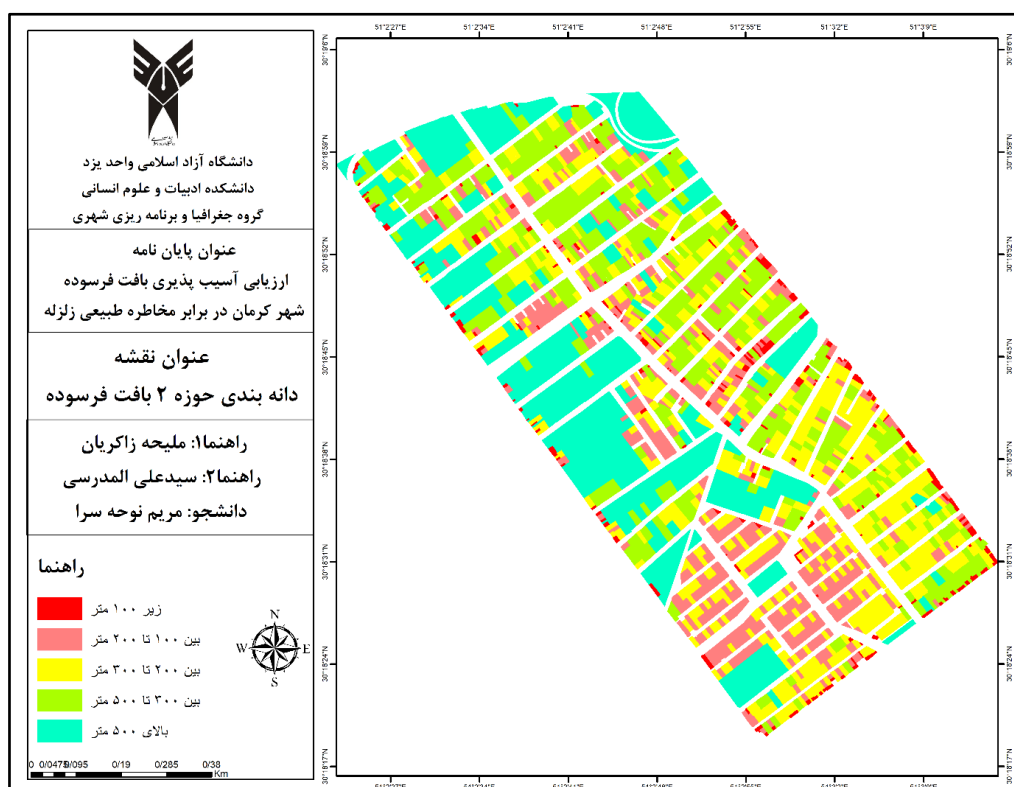
شکل ۱۲- دانه‌بندی حوزه دو بافت فرسوده، (منبع: نگارندگان ۱۴۰۱)

بلوک‌های شهری حوزه‌هایی از اراضی هستند که به وسیله معابر عمومی احاطه شده‌اند. بافت‌هایی از شهر که متشکل از بلوک‌های کوچک هستند، نسبت به بافت‌هایی که بلوک‌های بزرگ دارند از نفوذپذیری مطلوب‌تری برخوردار هستند، به این معنی که نفوذ به بافت با سهولت بیشتر همراه خواهد بود. نفوذپذیری از دو بعد فیزیکی (دسترسی) و بصری برای ایجاد خوانایی و تصور ذهنی ساکنان و سایر شهروندان از بافت حوزه مورد مطالعه حائز اهمیت است.

ایجاد بلوک‌های با ابعاد متوسط و کوچک به طور مستقیم با نوع شبکه ارتباطی دسترسی مرتبط است. در بافت‌هایی با نظام دسترسی سلسله‌مراتبی و شکل شبکه شطرنجی، ایجاد بلوک‌های کوچک تر و در نتیجه افزایش نفوذپذیری با سهولت بیشتری همراه خواهد بود. شکل ارگانیک بافت‌های قدیمی شهرهای تاریخی کشور بلوک‌های شهری وسیع بوده و از این رو بافت نفوذپذیری کمتری داشته و در آن زمان برحسب ضرورت امنیت و محرمانگی بیشتر و قلمرو تعریف شده‌ای را فراهم می‌نموده است. اما در زندگی شهری امروزه که ماشین جزء لاینفک آن می‌باشد، نفوذپذیری دارای اهمیت بیشتری بوده و تلاش در ایجاد حد مطلوب آن در بافت‌های شهری می‌تواند برای ساکنان و شهروندان رفاه و آسایش محیطی بیشتری را فراهم کند. نفوذپذیری مطلوب بافت‌های شهری این امکان را فراهم می‌کند که در صورت مسدود شدن یکی از راه‌های دسترسی، در نظام رفت و آمد ساکنین و شهروندان اختلال ایجاد نشود. از سوی دیگر، نفوذپذیری بیش از حد مطلوب می‌تواند باعث جذب جمعیت غیر محلی و حرکت‌های عبوری شده و آرامش ساکنان بافت را بر هم زند.

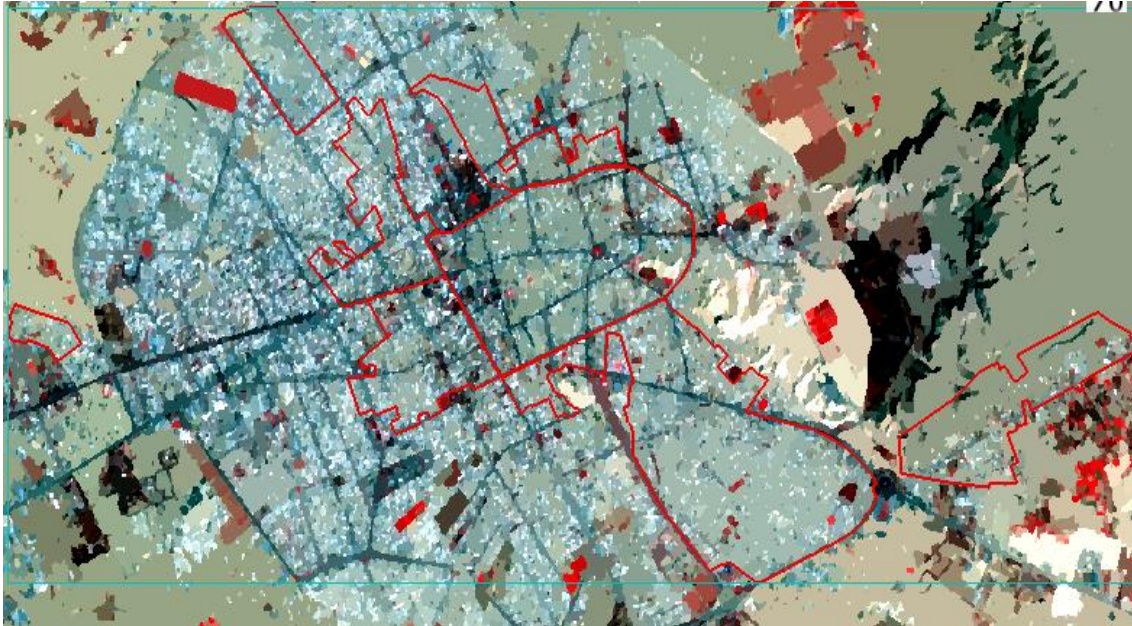
شکل ۱۴- تصویر قطعه‌بندی شده محدوده مورد مطالعه

باتوجه به این نکته که بافت‌های فرسوده شهری به طور معمول دارای دانه بندی ریزتری نسبت به سایر کاربری‌ها هستند و همچنین به دلیل نوع مصالح به کار رفته که اکثراً خشت می‌باشد دارای انعکاسی متفاوت با سایر بافت‌های شهری هستند. جهت شناسایی دقیق‌تر این مناطق بهتر است ابتدا باتوجه به تفاوت‌های مطرح شده، تصاویر قطعه بندی گردند. الگوریتم‌های مختلفی به منظور قطعه‌بندی تصاویر وجود دارد اما دو روش کلی برای این منظور وجود دارد. این دو روش شامل: قطعه بندی براساس شباهت و قطعه بندی براساس عدم پیوستگی (برای مثال برپایه مرزها) می‌باشد. در پژوهش حاضر براساس شباهت طیفی و خصوصیات درجات خاکستری تصویر قطعه‌بندی گردید. نتیجه قطعه‌بندی محدوده مورد مطالعه در شکل ۱۳ قابل مشاهده می‌باشد.
